# ETAT SANITAIRE – Façade nord

# ETAT SANITAIRE – Façade sud

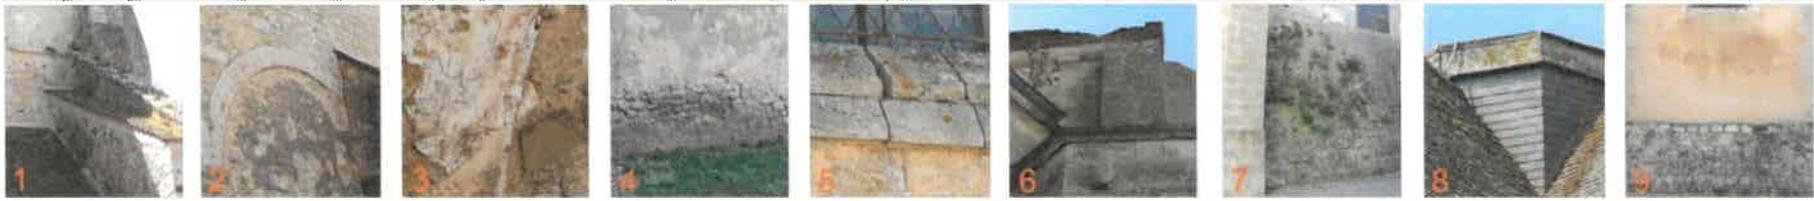
Maçonneries des sous-bassements généralement désorganisées altérées par les ramonées capillaires, absence d'un drain en pied de façade

Bouchement de la plupart des bases du clocher

Appareillages en pierres partiellement dégradés partiellement défectueux, présence importante de végétaux

Dégradation (craquelures, fractures, usure pulvérisante...) de nombreux ouvrages en pierres

Fracture du linteau en pierre de la porte d'accès au transept nord

Usure prononcée des sculptures en pierre (chapiteaux, corniches, modillons...)

Altération des réseaux en pierre affectant la stabilité des vitraux

Nombreuses reprises (enduit et joint) réalisées avec un enduit à base de lait hydraulique constituant un écran, empêchant les maçonneries de respirer et favorisant leur dégradation

Présence d'une importante auréole d'humidité sur la façade de la chapelle nord

Présence importante et généralisée de petits végétaux et de lichens à la surface des parements en pierre

Corrosion des trants et des renforts métalliques

Couverture en tuiles plates généralement tubuleuse et recouvertes de mousses. Nombreuses tuiles gelées, tombées, cassées, favorisant les infiltrations

Couverture en ardoises de la base de l'ancienne flèche et des abais sous du clocher généralement dégradés, nombreuses ardoises décrochées et/ou cassées. Réparation et isolation inadéquates des abais-arcs

Ouvrages métalliques (gouttières, descentes...) généralement vitruvés, bouchés et localement percés

Armatures fixes et mobiles généralement vitruvées et corrodées

Nombreuses couloirs de rouille en allège des bases et au droit des fractures conséquence de la corrosion des armatures et des protections grillagées

Protections grillagées partiellement manquantes et/ou hors d'échelle favorisant les impacts des véhicules et le vandalisme

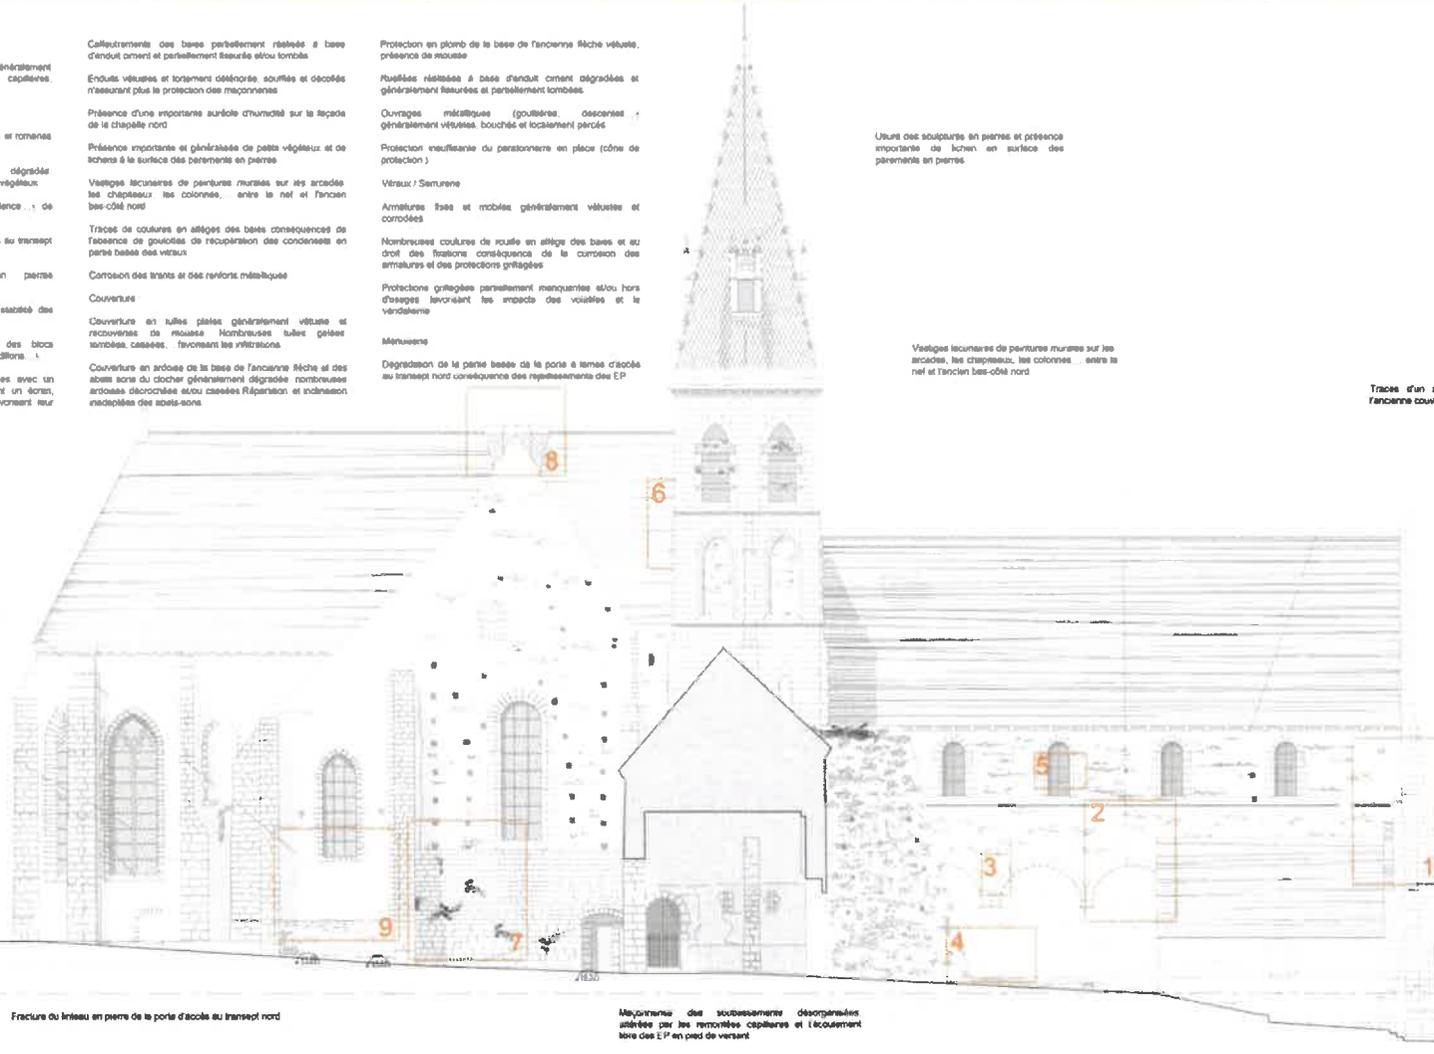
Dégradation de la pierre basse de la porte à limes d'acôté au transept nord conséquence des repassements des EP

Usure des sculptures en pierre et présence importante de lichens en surface des parements en pierre

Vestiges lacunaires de peintures murales sur les arcades, les chapiteaux, les colonnes, entre le nef et l'ancien bas-côté nord

Traces d'un ancien soin vestigial de l'ancienne couverture du bas-côté nord

Irregularité du sol et nombreuses cales en pierres fracturées

Présence d'une importante auréole d'humidité sur la façade de la chapelle nord

Altération des réseaux en pierre affectant la stabilité des vitraux

Fracture du linteau en pierre de la porte d'accès au transept nord

Maçonnerie des sous-bassements désorganisée altérée par les ramonées capillaires et l'écoulement lors des EP en pied de versant

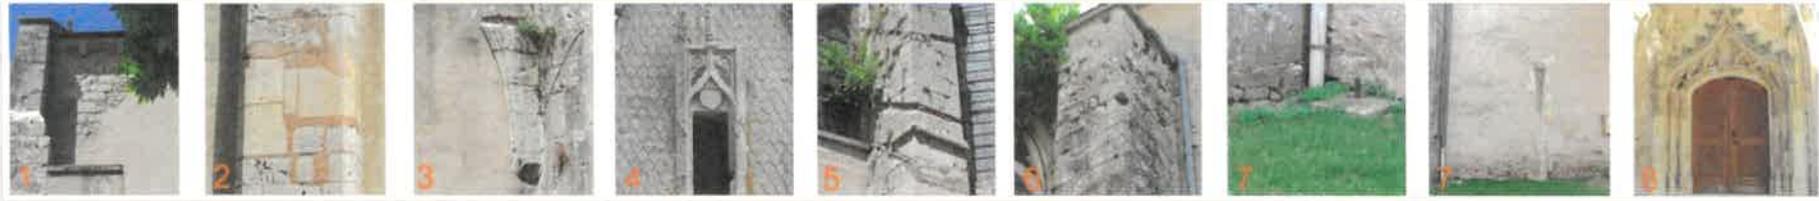
Corrosion des fixations tirants et renforts métalliques

Sculpture en pierre tombée, usure généralisée et présence importante de lichens en surface des parlements en pierres

Maçonneries des sous-sements désorganisés, altérés par les remontées capillaires et l'écoulement libre des EP en pied de versant

Traces d'un ancien toit voûté supporté de l'ancienne couverture du grand cloître

Remplacement de pierres anciennes par des blocs épannés de nature différentes

Maçonneries des sous-sements généralement désorganisés altérés par les remontées capillaires absence d'un drain en pied de façade

Appareillages en pierres parfaitement dégradé ponçonnement défectueux, présence importante de végétaux

Dégradation (éclats fractures usure pulvérisation ) de nombreux ouvrages en pierres

Usure prononcée des sculptures en pierres (chapiteaux corniches modillons )

Nombreuses racines (enduit et joint) réalisées avec un enduit à base de lait hydraulique causant un écran, empêchant les maçonneries de respirer et favorisant leur dégradation

Calfatements des bases partiellement réalisées à base d'enduit ciment et partiellement fissurées et tombées

Enduits vitrés et fortement décolorés, souillés et décollés n'assurant plus la protection des maçonneries

Présence importante et généralisée de pests végétales et de lichens à la surface des parlements en pierres

Couverture en tuiles plates généralement vétustes et ravinées de mousse (nombreuses tuiles gelées, tombées, cassées, favorisant les infiltrations

Couverture en ardoises de la base de l'ancienne flèche et des abais sont du clocher généralement dégradée nombreuses ardoises détachées et cassées

Protection en plomb de la base de l'ancienne flèche vétustes, présence de mousse

Dégâts métalliques (gouttières descendues, généralement vétustes, bouchées et localement percés

Armatures fixes et mobiles généralement vétustes et corrodées

Nombreuses courses de rouille en allège des bases et au droit des fixations conséquence de la corrosion des armatures et des protections grillagées

Protections grillagées partiellement manquantes et/ou hors d'usage favorisant les impacts des volatiles et le vandalisme

Dégradation de la partie basse de la porte à l'entrée d'accès au transept sud conséquence des renforcements des CP
